Oggetto/Anomalia: Infiltrazioni d'acqua nel pozzetto anteriore/posteriore del veicolo (solo lato destro); lato interno appannato del parabrezza

Fiesta 2008.75 (06/2008-10/2012)	Data di fabbricazione: 21.07.2008-17.10.2008
	Codice di fabbricazione: 8D-8Y
	Stabilimento di produzione: Colonia
	Stabilimento di produzione: Valencia

Mercati: tutti**Sezione:** 501-03**Sommario**

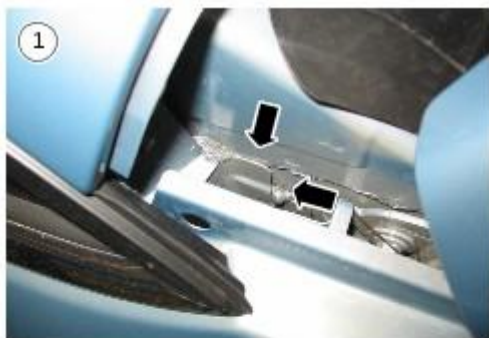
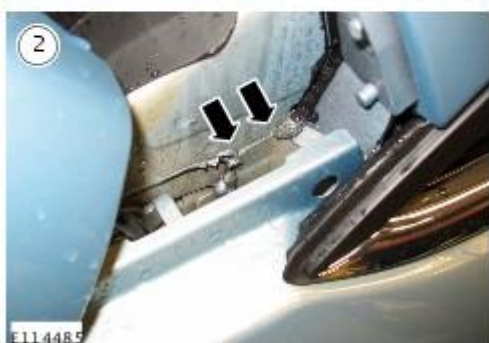
- Aprire il cofano del motore. L'acqua si infiltra nell'abitacolo attraverso una fessura causata da una quantità insufficiente o irregolare di sigillante applicato in produzione tra il rinforzo esterno del pannello parafrangente e il montante anteriore.

1 Montante anteriore: lato destro

2 Montante anteriore: lato sinistro (applicazione corretta del sigillante)
