**BOLLETTINO TECNICO PER IL SERVIZIO**Nuova edizione N.4/2011  
05 aprile 2011

**Oggetto/Anomalia:** Nuovi bracci del tergicristallo e lunghezza della spazzola del tergicristallo; revisione della posizione di arresto del braccio del tergicristallo

**Modello:**

Fiesta 2008.75 (06/2008-10/2012)	Data di fabbricazione: 07/2008-26.08.2010 Codice di fabbricazione: 8D-AP Stabilimento di produzione: Colonia Stabilimento di produzione: Valencia
----------------------------------	--

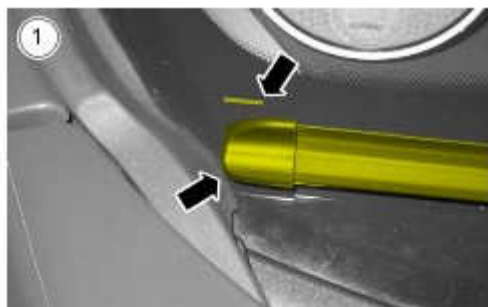
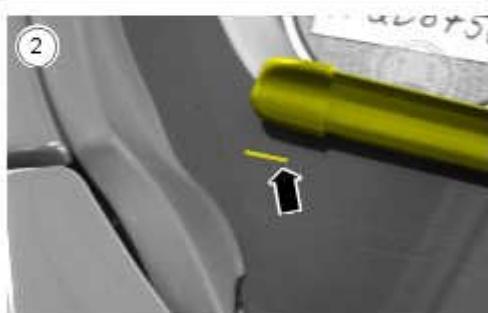
E133771

**1. NOTA:** I veicoli realizzati a partire dal 26.08.2010 (codice di fabbricazione AP) potrebbero evidenziare un potenziale disallineamento tra la posizione di arresto della spazzola del tergicristallo e i relativi contrassegni sul parabrezza.

Esempi di veicoli con configurazioni diverse delle spazzole.

1. Punta della spazzola del tergicristallo lato passeggero sotto il contrassegno sul parabrezza **con** lieve contatto con la modanatura del montante anteriore.
2. Punta della spazzola del tergicristallo lato passeggero sopra il contrassegno sul parabrezza.

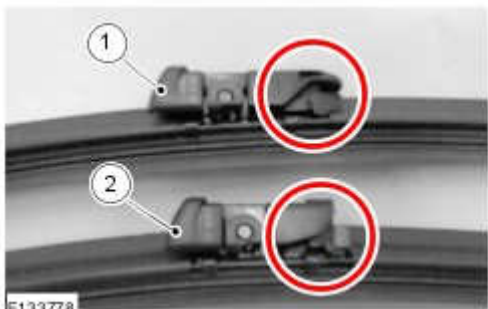
E133778

**2.** Fermaglio della nuova spazzola del tergicristallo sulla versione estesa:

1. Fermaglio della nuova spazzola del tergicristallo sulla versione estesa della spazzola del tergicristallo
2. Disegno del fermaglio effettivo della spazzola del tergicristallo

- 3.** Montare una o più spazzole nuove (vedere Ricambi necessari).

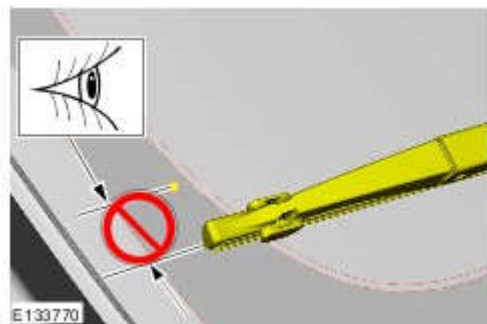
E133770

- 4.** NOTA: Accertarsi che il motorino tergiparabrezza si trovi in posizione di arresto.

• NOTA: In caso di problemi/disallineamento, per regolare il braccio del tergicristallo, non tener conto dei contrassegni relativi alla posizione di arresto sul parabrezza.

Regolare nuovamente il braccio del tergicristallo secondo la lunghezza estesa della spazzola.

- Regolare il braccio del tergicristallo. Per ulteriori informazioni, fare riferimento al Manuale d'officina Fiesta 2008.75, Sezione 501-16.
  - I dadi sono serrati, pertanto mantenere fermi i bracci del tergicristallo per evitare che ruotino. Coppia: 24 Nm.
- 5.** Verificare che il tergicristallo funzioni correttamente azionando due volte il lavaparabrezza e facendo compiere alle spazzole 10 cicli completi impostandoli sulla seconda posizione della velocità del tergicristallo.
