<b>Oggetto/Anomalia:</b>	Guarnizione della portiera anteriore o posteriore allentata o divelta sul telaio laterale della portiera
--------------------------	--

<b>Modello:</b>	
Fiesta 2008.75 (07/2008-) - Solo veicoli 3 e 5 porte	Data di fabbricazione: 06/2008-07/2011 Codice di fabbricazione: 8K-BS Stabilimento di produzione: Colonia Stabilimento di produzione: Valencia

**Sezione:** 501-03

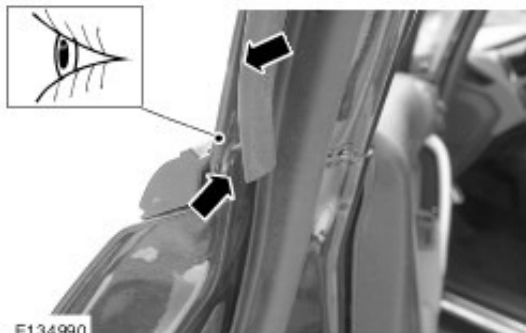
Qualora un cliente lamentasse l'allentamento o il distacco della guarnizione della portiera anteriore o posteriore sul telaio laterale della portiera, la probabile causa è l'applicazione insufficiente di adesivo in produzione.

Zona di origine sul telaio portiera anteriore (in figura, la portiera anteriore; la portiera posteriore è simile)

<b>N</b>	<b>Descrizione</b>
-	Guarnizione esterna della portiera anteriore allentata o distaccata

Per eliminare questo inconveniente, incollare la guarnizione della portiera interessata al telaio utilizzando l'adesivo 2K-PU.

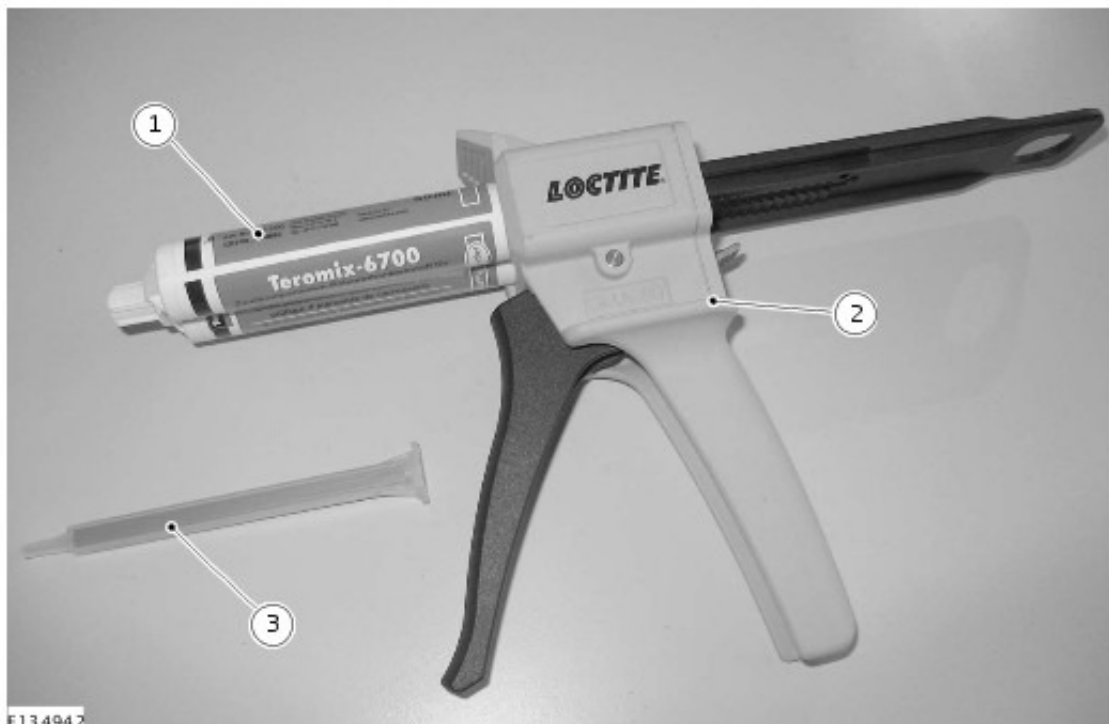
Preparare i tubi dell'adesivo 2K-PU (vedere Ricambi necessari). Fare riferimento alle istruzioni del produttore.

1. Adesivo 2K-PU (Teromix-6700) (EPIG)
2. Miscelatore DMA 50
3. Ugello di miscelazione quadrato

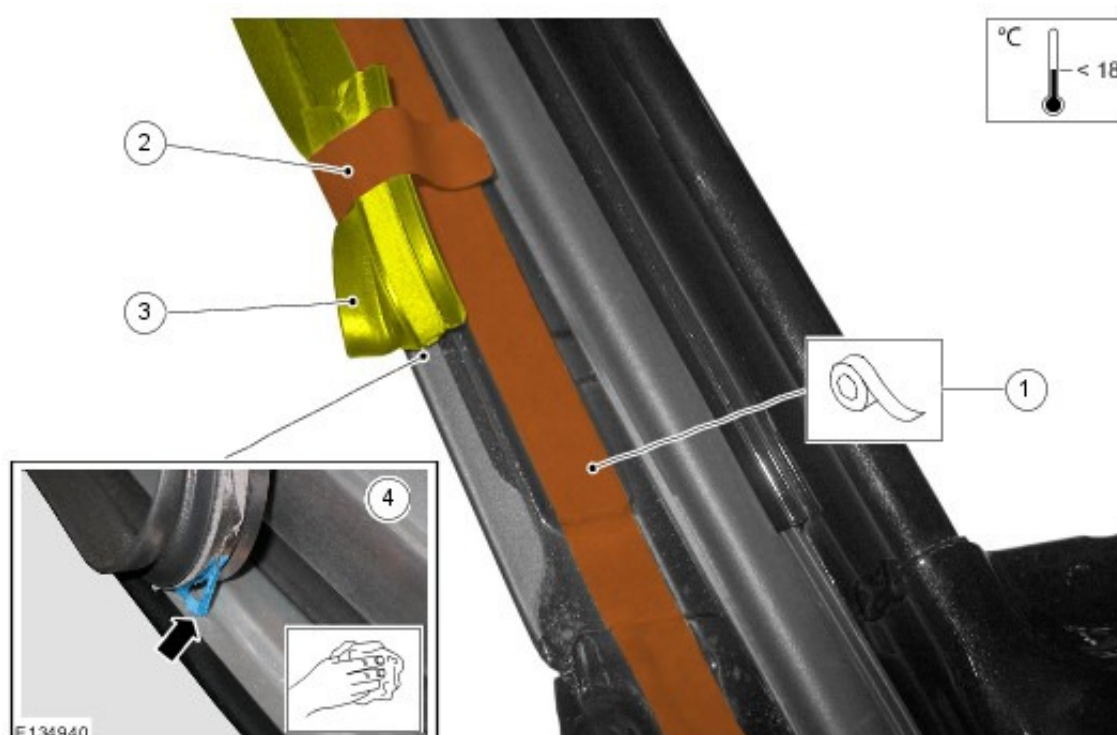
- 2.** Pulire la zona da riparare sul telaio portiera.
1. Contrassegnare la posizione di installazione della guarnizione di tenuta esterna della portiera con il nastro adesivo.
  2. Fermare con il nastro adesivo la parte staccata della guarnizione di tenuta esterna della portiera.
  3. Guarnizione di tenuta esterna della portiera.
  4. Asciugare le superfici adesive sul telaio portiera. Asportare le tracce residue di adesivo dal telaio portiera con un panno pulito e far asciugare la superficie adesiva. Pulire a fondo la zona da riparare utilizzando un panno all'isopropanolo o un prodotto equivalente.

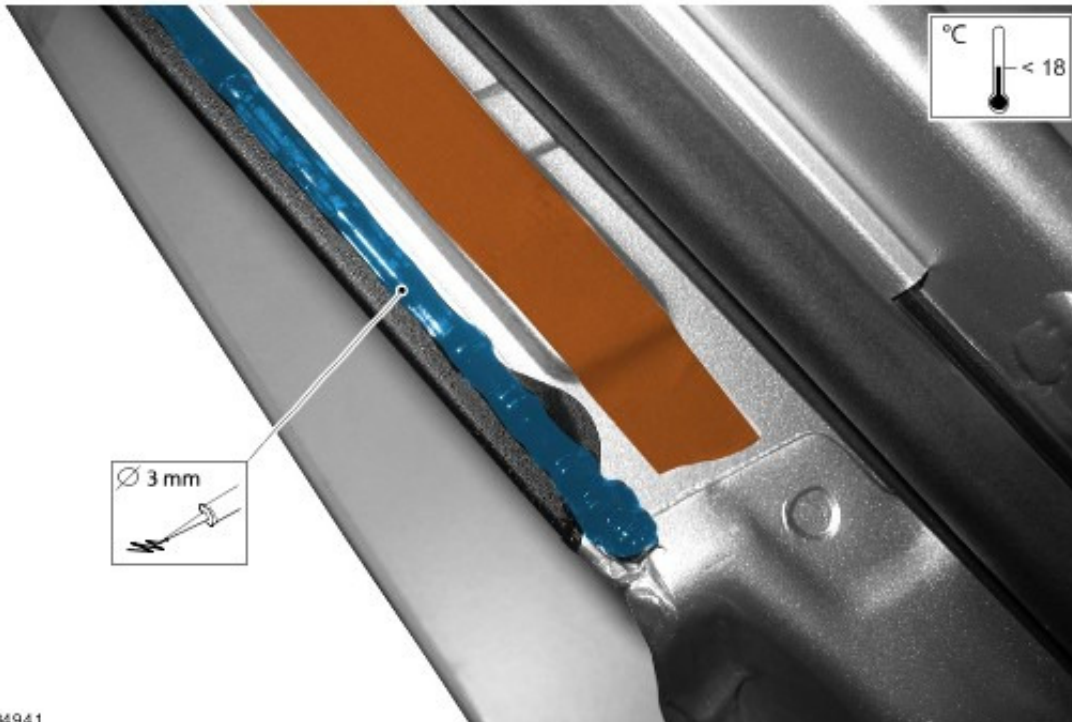
E134941

(tempo di essiccazione  $\geq 1$  ora). Applicare dell'adesivo 2K-PU ( $\varnothing 3$  mm) solo nella zona indicata in figura. Assicurarsi che le superfici di accoppiamento siano pulite e prive di materiali estranei.

Applicare l'adesivo 2K-PU (vedere Ricambi necessari) sul telaio portiera.

- Coppia  $\varnothing$  del cordone di adesivo: 3 mm
